PROJETO ARQUITETÔNICO DE REFORMA

MUNICÍPIO/ESTADO: RECREIO - M G

REFERÊNCIA:
PROJETO DE REFORMA E ADEQUAÇÃO DA UBS
UNIDADE BÁSICA DE SAÚDE ALTINA MARIA DA CONCEIÇÃO
RUA MARIA ANTÔNIA PIMENTA
DISTRITO DE CONCEIÇÃO DA BOA VISTA

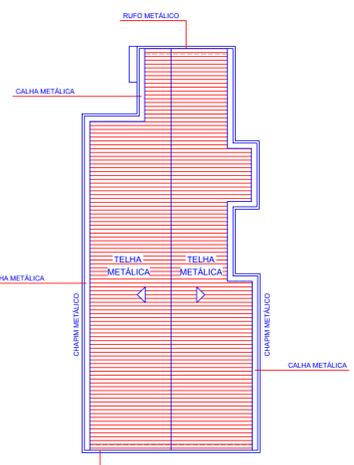
COBERTURA
ESCALA 1 : 200

- 2- COBERTURA COM ESTRUTURA E TELHA METÁLICA, EM DUAS ÁGUAS. CHAPIM, RUFO E CALHA DE CHAPA GALVANIZADA
 - 3- DOIS RESERVATÓRIOS DE 1000 LITROS, SOBRE ESTRUTURA DE CONCRETO, COM 4,00M DE ALTURA.
SAPATAS, CINTAS, PILARES E LAJE DE CONCRETO ARMADO.
